А Н А Л И З
СОСТОЯНИЯ БЕЗОПАСНОСТИ ПОЛЁТОВ

ЗА 2020 ГОД

СОСТОЯНИЯ БЕЗОПАСНОСТИ ПОЛЕТОВ В АВИАПРЕДПРИЯТИЯХ
АРХАНГЕЛЬСКОГО МЕЖРЕГИОНАЛЬНОГО ТЕРРИТОРИАЛЬНОГО
УПРАВЛЕНИЯ ВОЗДУШНОГО ТРАНСПОРТА

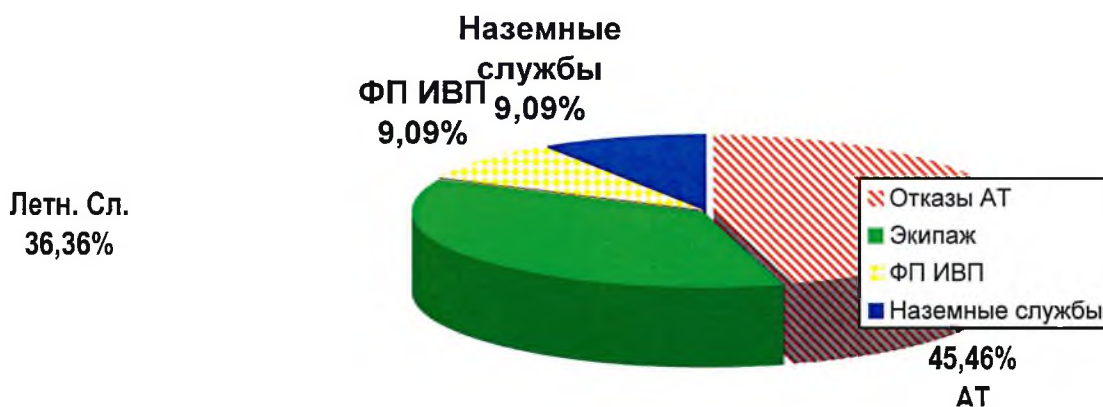
Полученные материалы расследования авиационных инцидентов позволяют сделать вывод, что из общего количества инцидентов 45,45% было связано с отказами авиационной техники, 36,36% инцидентов связаны с летной службой, по 9,09% с наземными службами и нарушением ФП ИВП.

Рис.1.1 Распределение причин авиационных инцидентов.

Распределение причин авиационных инцидентов с ВС, подведомственных Архангельскому МТУ Росавиации в 2020 году показано на рис. 1.1.:

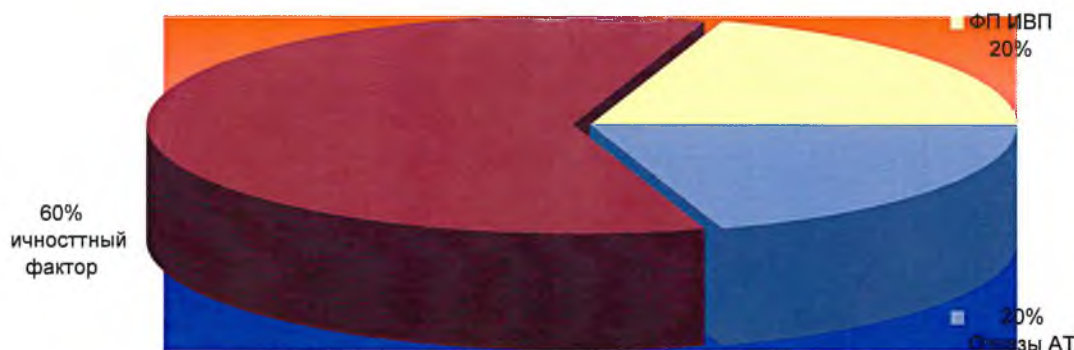
Рис. 2.1. Относительное распределение основных причин авиационных инцидентов с самолетами 1-3 класса в 2020 году

Относительное распределение причин авиационных инцидентов с самолётами 1-3 классов приведено на рис. 2.1.

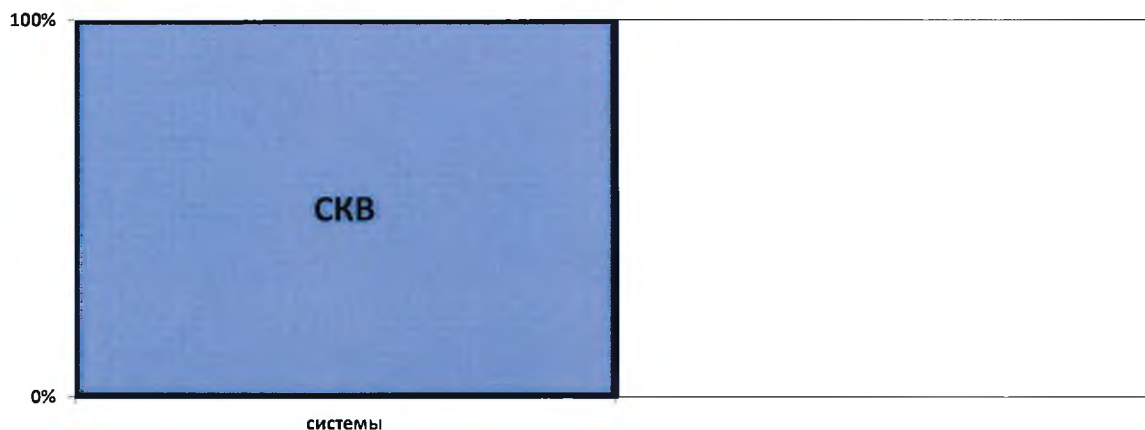
Рис.2.2 Сравнительная оценка абсолютных данных авиационных инцидентов, связанных с отказами функциональных систем самолёта Боинг - 737.

Отказы на самолёте Боинг – 737, произошли в системе кондиционирования воздуха - 100%.

На рисунке 2.2 представлена сравнительная оценка по абсолютным данным количества авиационных инцидентов, связанных с отказами функциональных систем самолёта Боинг – 737.

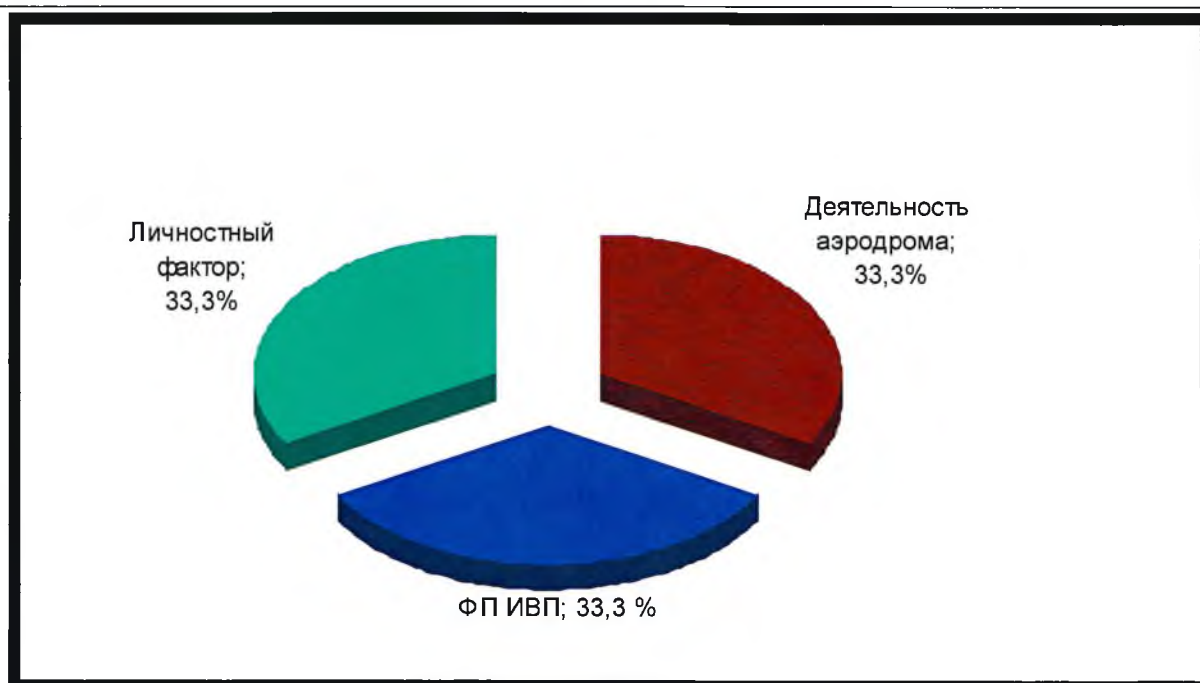
- отказ авиационной техники – 1 событие;
- попадание птицы – 1 событие;
- ошибки пилотирования экипажем – 1 событие.

Рис. 3.1. Относительное распределение основных причин авиационных инцидентов с самолётами 4 класса в 2020 году.

Относительное распределение причин авиационных инцидентов с самолётами 4 класса приведено на рис. 3.1
