**А Н А Л И З**  
**СОСТОЯНИЯ БЕЗОПАСНОСТИ ПОЛЁТОВ**  
**ЗА 2018 ГОД**

**СОСТОЯНИЯ БЕЗОПАСНОСТИ ПОЛЕТОВ В АВИАПРЕДПРИЯТИЯХ**  
**АРХАНГЕЛЬСКОГО МЕЖРЕГИОНАЛЬНОГО ТЕРРИТОРИАЛЬНОГО**  
**УПРАВЛЕНИЯ ВОЗДУШНОГО ТРАНСПОРТА**

ЗА 2018 ГОД

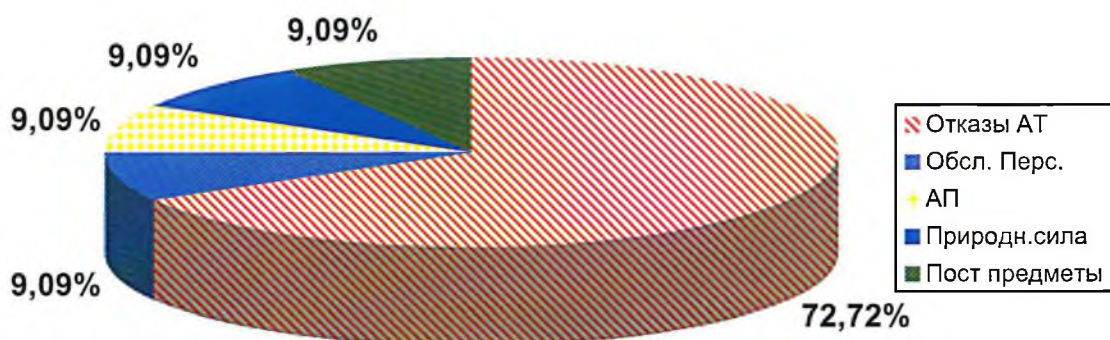
Распределение причин авиационных инцидентов с ВС, подведомственных Архангельскому МТУ Росавиации в 2017 году показано на рис. 1.1.:

**Рис.1.1 Распределение причин авиационных инцидентов.**

Полученные материалы расследования авиационных инцидентов позволяют сделать вывод, что из общего количества инцидентов 72,72% было связано с отказами авиационной техники и по 9,09% с попаданием посторонних предметов, природной силой непреодолимого характера, несоблюдение инструкций обслуживающим персоналом.

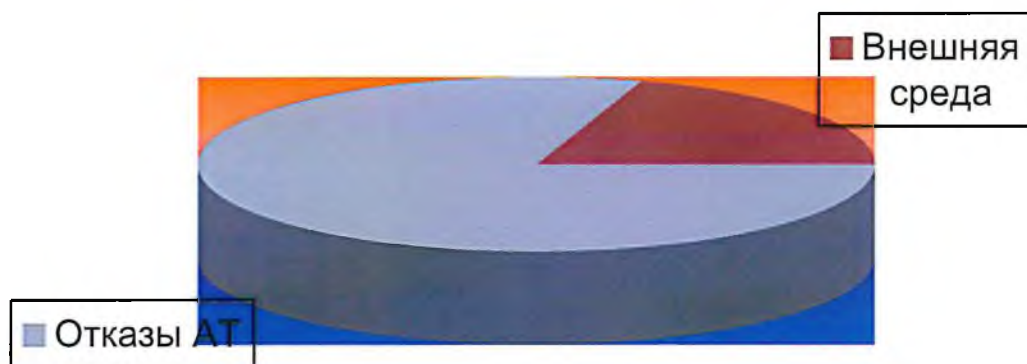
Относительное распределение причин авиационных инцидентов с самолётами 1-3 классов приведено на рис. 2.1.

Рис. 2.1. Относительное распределение основных причин авиационных инцидентов с самолётами 1-3 классов в 2018 году.

Четыре авиационных инцидента (80%), связаны с отказом авиационной техники. В данных случаях, профессиональная подготовка экипажей воздушных судов позволила благополучно завершить полёт и избежать более серьёзных последствий. Один авиационный инцидент классифицирован как «Наезд на неустановленный, посторонний предмет на маршруте руления или на ВПП, приведшие к повреждению передней стойки шасси»

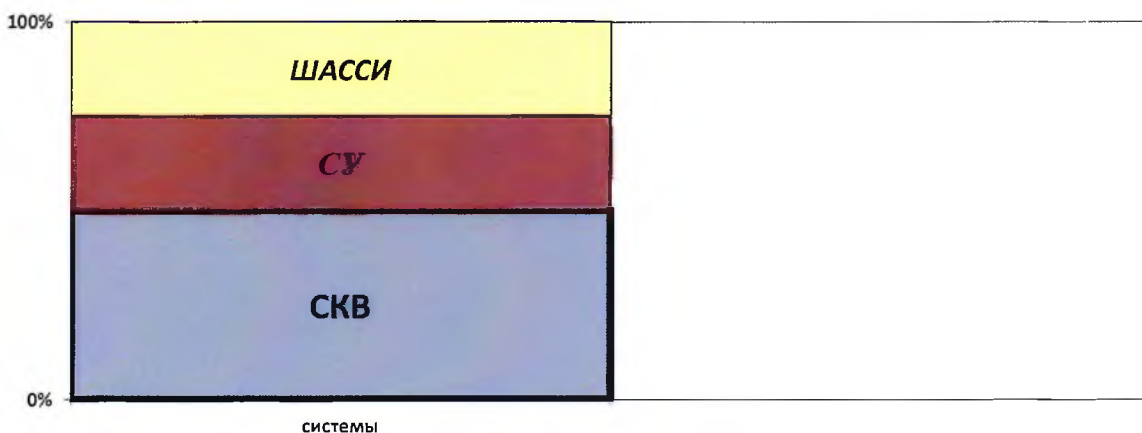
На рисунке 2.2 представлена сравнительная оценка по абсолютным данным количества авиационных инцидентов, связанных с отказами функциональных систем самолёта Боинг – 737-500.

**Рис.2.2 Сравнительная оценка абсолютных данных авиационных инцидентов, связанных с отказами функциональных систем самолёта Боинг 737-500.**

Отказы на самолёте Боинг – 737-500, произошли в системе кондиционирования воздуха-50%, шасси – 25%, силовая установка – 25%.

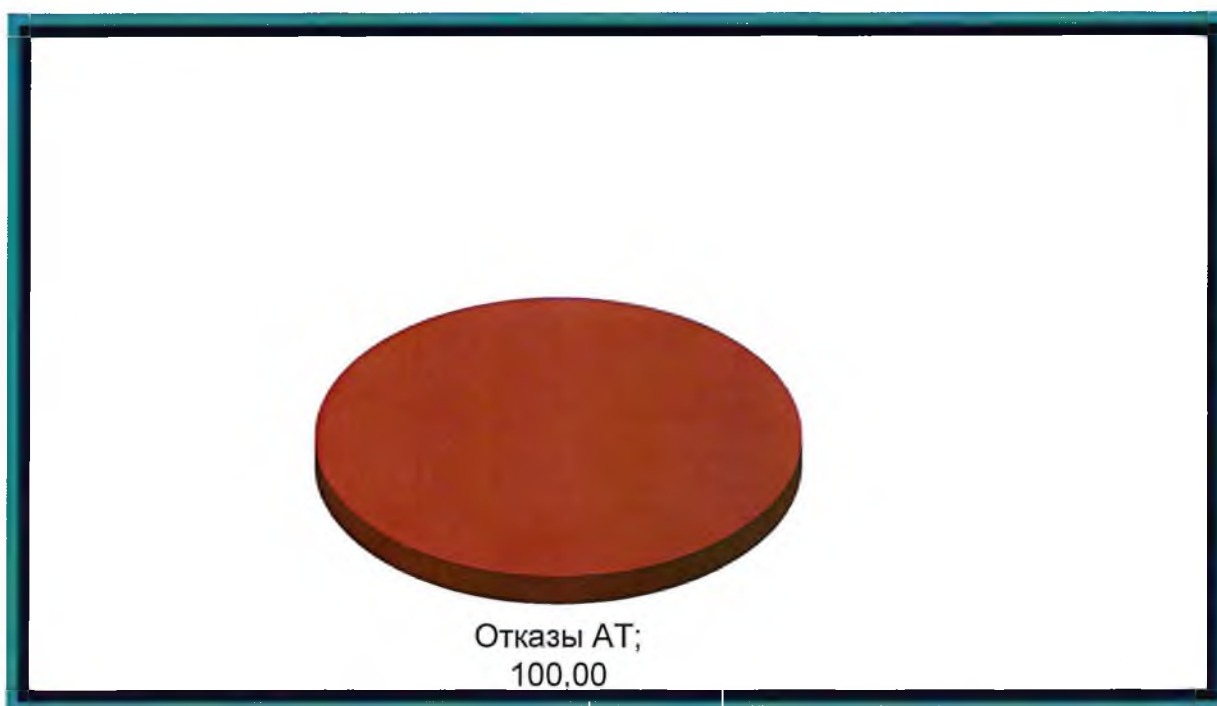
Относительное распределение причин авиационных инцидентов с самолётами 4 класса приведено на рис. 3.1

**Рис. 3.1. Относительное распределение основных причин авиационных инцидентов с самолётами 4 класса в 2018 году.**

На самолетах 4 класса в 2018 году произошел 1 авиационный инцидент. В 2017 году произошло 3 авиационных инцидента, в том числе один серьезный, а также одно чрезвычайное происшествие. Таким образом, по абсолютным показателям в 2018 году наблюдается уменьшение количества авиационных событий с самолётами 4-го класса. Авиационный инцидент связан с отказом авиационной техники.

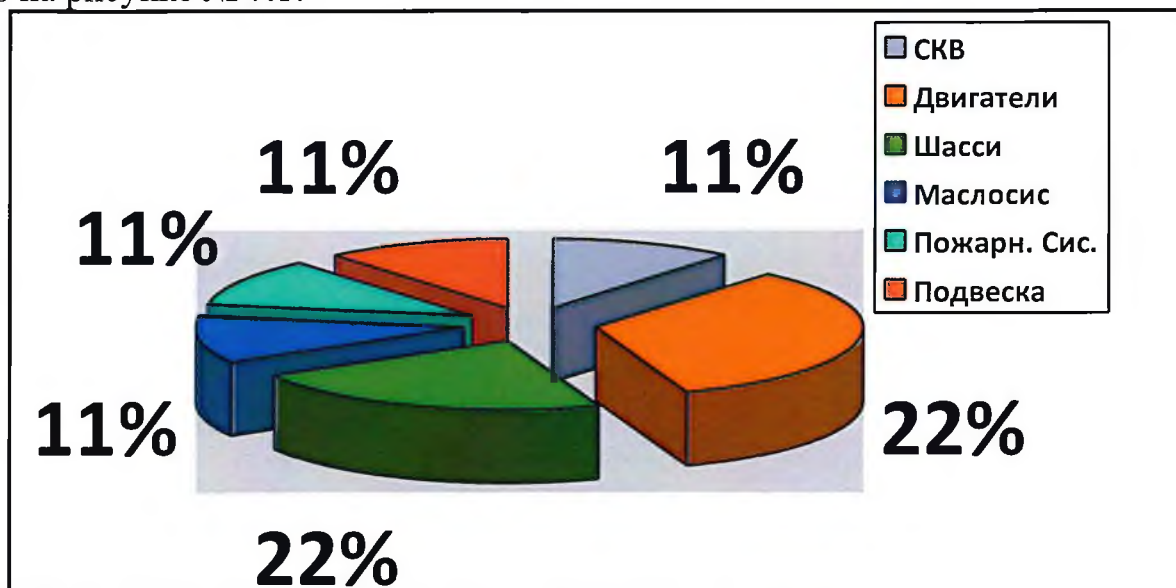
Распределение авиационных инцидентов по отказам систем представлено на рисунке № 7.1:

Рисунок 7.1 Распределение инцидентов по отказам систем.

В 2018 году на воздушных судах подведомственных Архангельскому МТУ Росавиации эксплуатантов произошло 9 авиационных инцидентов по техническим причинам. Все инциденты, связаны с отказами авиационной техники. Одно из событий, было непосредственно связано с недостатками инженерно-авиационного обеспечения.

Все авиационные инциденты, произошедшие из-за отказов авиационной техники, произошли по причине **проектно – конструктивных недостатков**.
